Boliden Apirsa

# Spaniengruvan öppnas

# efter gigantisk sanering

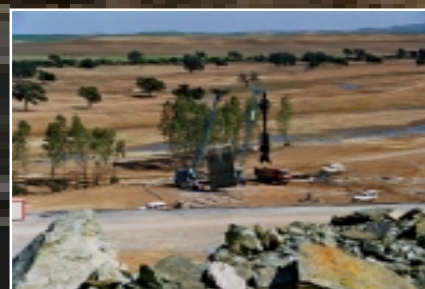
Bentonit till den yttersta tätningen tillverkas på plats. Bredvid tornen syns de blivande dräneringsbrunnarna.

lakvatten samlas upp och pumpas till reningsverk. Nedanför brunnarna läggs en vertikal folie och tätas med bentonit, så att inga föroreningar skall kunna läcka ut. – Det här är vad amerikanerna kallar för en Golden Cadillac, säger Pavel Adamek, dubbel lyx.

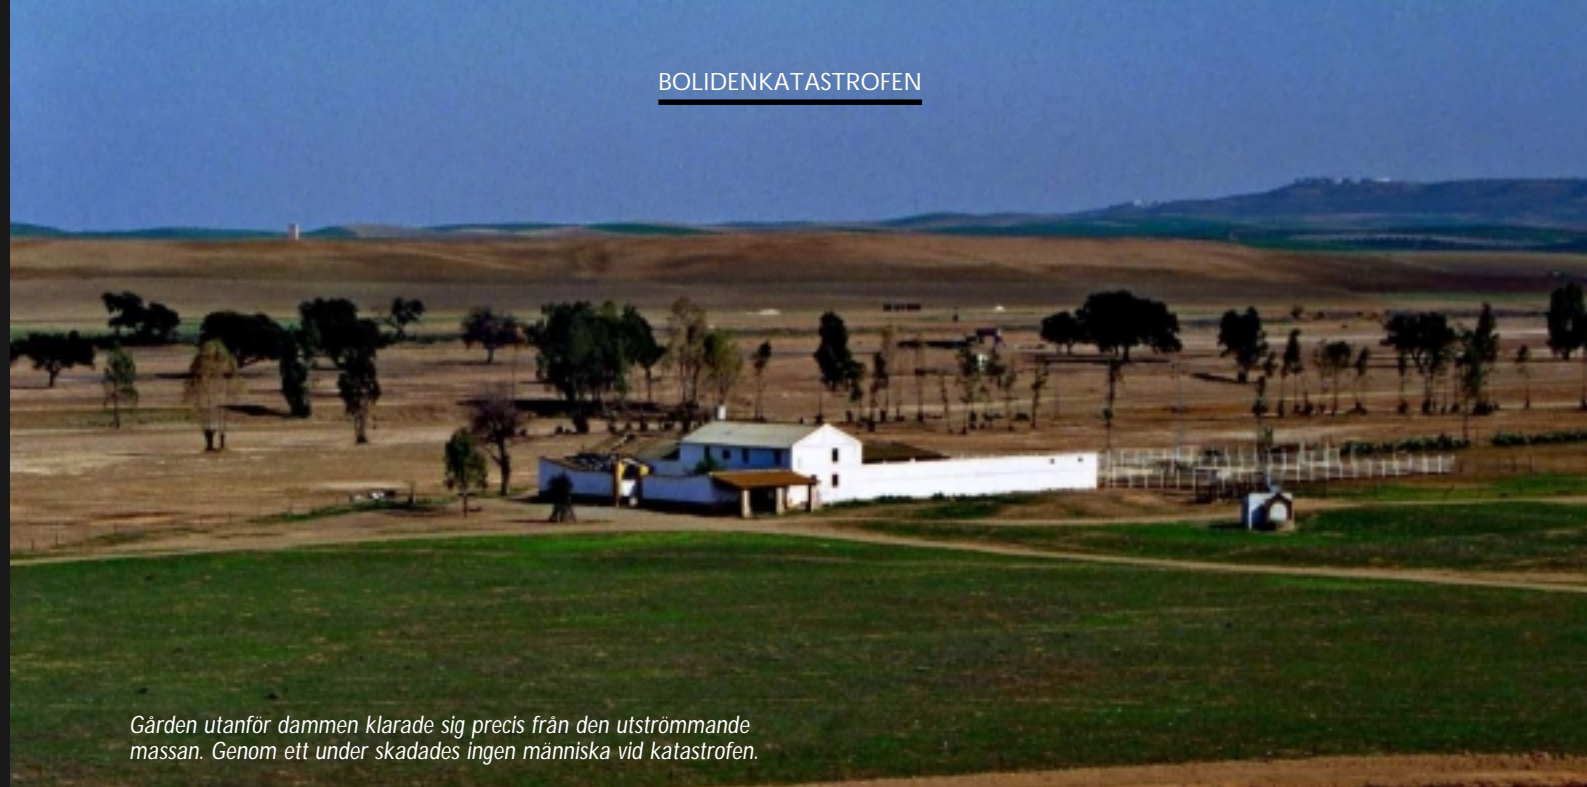
Gården utanför dammen klarade sig precis från den utströmmande massan. Genom ett under skadades ingen människa vid katastrofen.

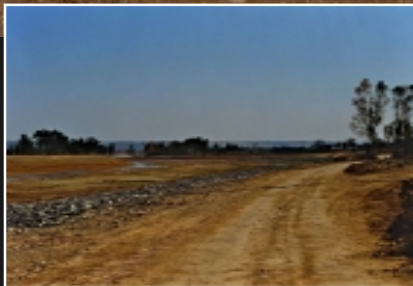
Vid olyckan fylldes floddalen med sand och surt vatten. De flesta träd har räddats, här stenek och eukalyptus.

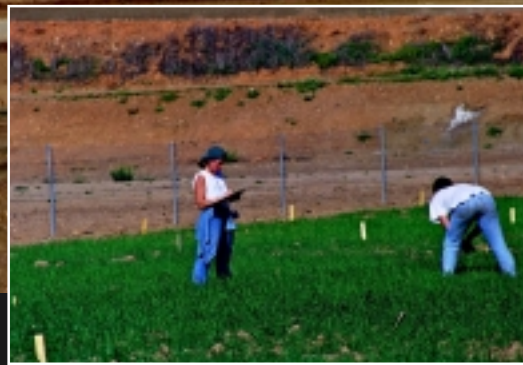
Studenterna från Cordoba gör odlingsförsök. Korn, vete, raps och solros bevisar att odling är möjlig på marken. Universitetet i Cordoba, Institutionen för agrikultur studerar växtligheten.

ODLINGSFÖRSÖK  
Odlingsförsök pågår på de sanerade områdena. Institutionen för agrikultur vid universitetet i Cor-

doba utför försöken med korn, vete, raps och solros för att visa om saneringsarbetet har lyckats.
