Korrosionsskador och soteld!

Ny pelletsskorsten från Ezy Energi AB

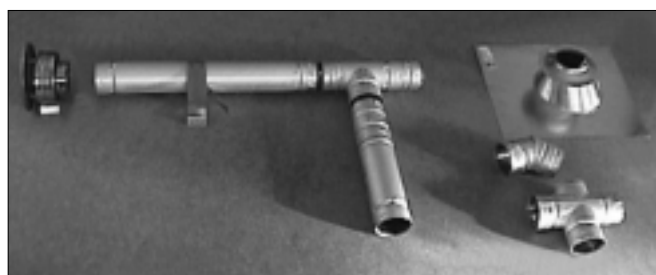
Storleken på schaktet blir endast 125 mm i diameter. Minst på marknaden för en 3" (76 mm) skorsten, som räcker till en höjd av 8 meter. Höjden över takplan är 1 meter, ej 1 meter över nock som förut utan endast över takplan. Ett spirorör duger som schakt så det blir väldigt enkelt och billigt att installera en sådan här skorsten.
